DEGENERAÇÃO HIDRÓPICA - evento patológico evidenciado em tecido epitelial de revestimento em diversas lâminas.

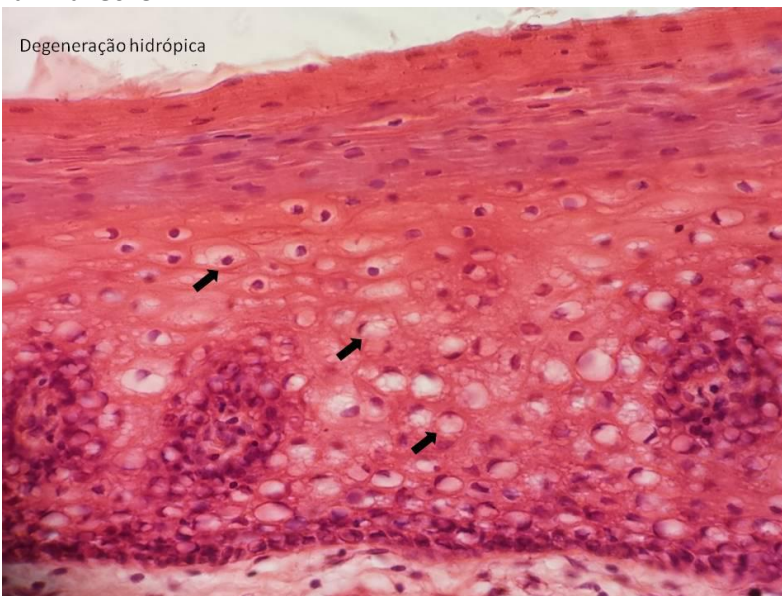
Lâmina: G018

A micrografia foi realizada em um campo histopatológico de intercessão entre o epitélio não neoplásico e o epitélio neoplásico. A neoplasia evidenciada nesta lâmina é um carcinoma de células escamosas.

Há nesta lâmina um campo histopatológico com presença de degeneração hidrópica, com aspecto rendilhado, em que se evidencia queratinócitos baloniformes (setas). E o conjuntivo inflamado (estrela).
